Dachauskragung

Kalte Unterseite lässt Schimmel wachsen

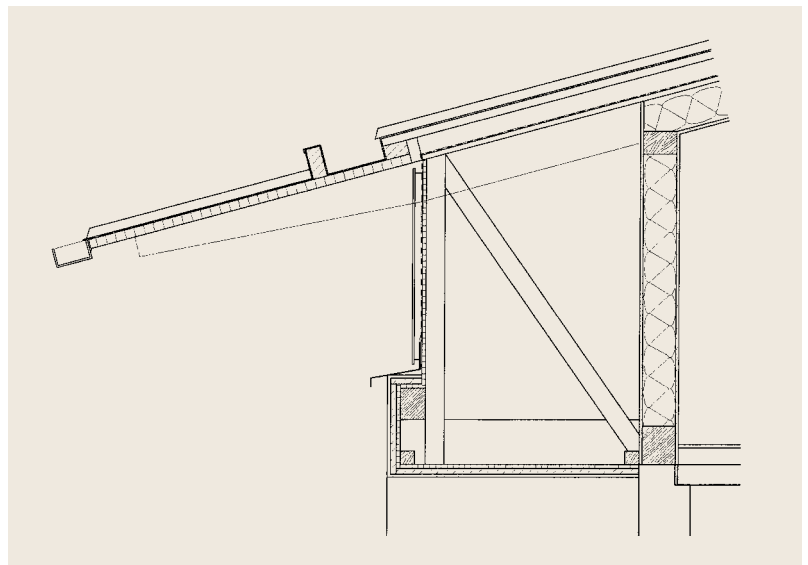
Kurze Zeit nach Fertigstellung des Gebäudes traten an der Unterseite der Dachauskragung Schimmelpilzbildungen auf. Der Befall beschränkte sich auf die vier Eckbereiche – ein Hinweis, dass es wohl nicht in einer grundsätzlich mangelhaften Ausführung der Dachauskragung liegt.

Eine Untersuchung bestätigte diese Annahme und ergab, dass die nächtliche Auskühlung an den Ecken deutlich stärker ist als in den anderen Bereichen. Die Oberflächentemperatur sinkt hier an der Unterseite zu Tagesbeginn öfters unter den Taupunkt der von der Morgensonne erwärmten Außenluft. Die Folge ist das zeitweise Auftreten von Tauwasser in den frühen Morgenstunden – und das wiederum führt zum Wachstum von Schimmelpilzen. Die weiteren Un-

► Die Dachauskragung besteht aus Bau-Furniersperrholz-Platten ohne Wärmedämmung. Die gesamte Dachoberfläche ist mit Blech gedeckt

Aufgrund der dichten und hohen Vegetation, die unmittelbar angrenzt, kommt es zu einer starken Verschattung

der Gebäudeflächen. Die Sonneneinstrahlung ist stark vermindert und kann die Oberflächen am Morgen nicht genügend erwärmen.

Auf einen Blick	
Objekt	Wohngebäude mit Dachauskragung und Blechdeckung
Schadensbild	Schimmelpilzbefall an den Ecken der Dachauskragungsunterseite
Schadensursache	Starke Auskühlung der Dachfläche durch Blechdeckung und verringerte Erwärmung durch Verschattung
Schadensbehebung	Thermische Trennung zwischen der Blechdeckung und der darunter liegenden Holzfläche
