Terrasse

Schimmel unterm Terrassendach

- Pilze hatten sich auf den Baufurnierplatten aus Seekiefer breitgemacht. Damit war das Terrassendach von unten verunstaltet. Da helfen nur neue Platten, Dämmung und Holzschutz.

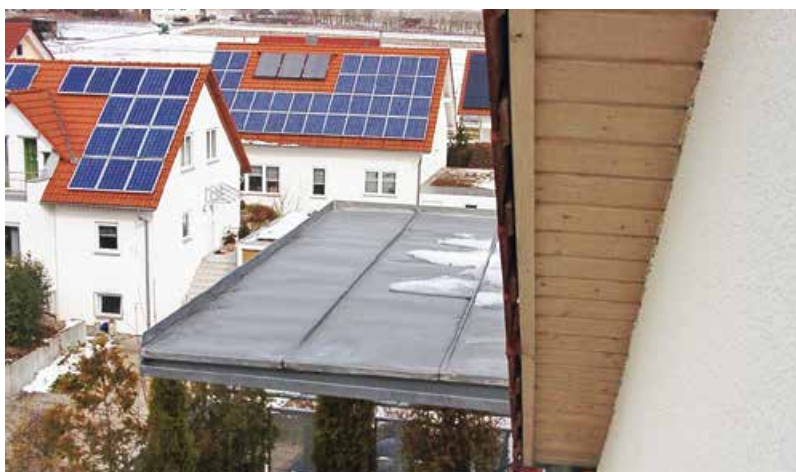
◀ Am Terrassendach (links) gibt es von oben nichts auszusetzen. Von unten aber sieht es anders aus: Da hat sich Schimmel angesetzt

Die Untersichten zeigen einen unterschiedlich ausgeprägten Befall von Schimmel- und Sprosspilzen, was als schwarzer, mehr oder weniger flächiger Belag deutlich zu erkennen ist.

Eine Mängelbeseitigung, also Schimmelbekämpfung, in Kombination mit einem fungiziden Anstrich (der Pilze tötet bzw. ihr Wachstum für die Zeit seiner Wirksamkeit verhindert) reicht unter Würdigung aller Einflüsse nicht aus, um nachhaltige Mängelfreiheit sicherzustellen. Um die Ursachen in diesem Fall zu eliminieren, muss die Dachhaut neu gemacht werden. Zu beachten ist auch, dass mit fungiziden Beschichtungen regelmäßig nachbehandelt werden muss, da der Anstrich im Lauf der Zeit seine Wirksamkeit verliert.

- Rückbau der ganzen Dachhaut
- Aufbringen einer Lärchenkernholzplatte, mit Zulassung für den Einsatz im Außenbereich, in 30 mm Stärke, vor der Montage auf Format geschnitten, Kanten behandelt, evtl. einschließlich eines geeigneten, fungizid eingestellten Beschichtungssystems
- Montage einer Unterkonstruktion zur Befestigung der Metalldeckung, dazwischen Dämmung aus einer 30 mm dicken Holzweichfaserplatte
- Unterlagsbahn, für Metalldeckung zugelassen
- Metalldeckung: Hier sind die erforderlichen Überdeckungen an Dachrändern und Anschlüssen zu beachten. ■

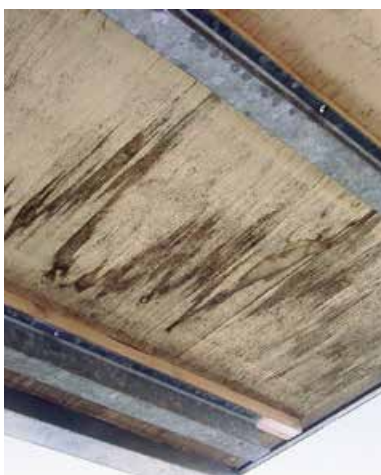
Neben der direkten Befeuchtung der Bauteile durch eindringendes Niederschlagswasser trägt die Auskühlung außen liegender Bauteile zur Feuchtebildung bei und kann neben den Holzinhaltsstoffen bestimmter Holzarten als eine der entscheidenden Ursachen der Schimmelpilzbildung angesehen werden.

◀ Schimmel- und Sprosspilze sind an den Untersichten deutlich zu erkennen

Durch Wärmeabstrahlung an das Weltall bei klaren Nächten kühlt die Unterseite der Dachflächen, insbesondere bei Blecheindeckungen, stark ab; oftmals sogar unter die Umgebungstemperatur.

Die Seekieferplatte ist aufgrund ihrer Holzstruktur und ihres vorhandenen relativ hohen Zuckergehaltes für Schimmelpilzbefall anfällig.

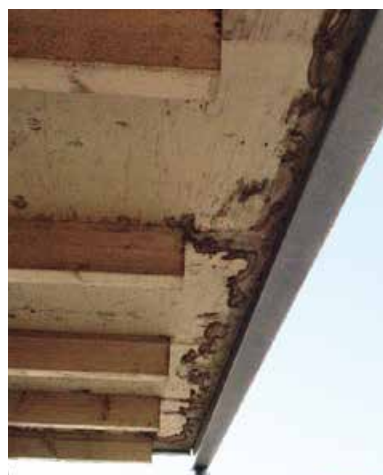
Daneben sind im Bereich der Dachränder Verfärbungen aufgetreten, die darauf schließen lassen, dass hier Feuchtigkeit über die Schmalseite der Platte (stirnseitig) eingedrungen ist. Auffällig sind die Verfärbungen unter der Dachrinne der Balkonüberdachung der mittleren Wohnung. Die unterschiedliche Ausprägung der Verfärbungen deutet auf verschiedene Schadensursachen hin.

◀ Nicht zu übersehen sind auch die Verfärbungen an der Dachrinne

Die an den Dachrändern vorgefundenen Verfärbungsverläufe lassen den Schluss zu, dass hier Wasser über die Schmalseiten der Platten kapillar in die Deckfurnierlage eingedrungen ist und zu einer entsprechenden Erhöhung der Holzfeuchte geführt hat. Die Abgrenzung der Verfärbungen gibt Aufschluss über die Eindringtiefe in die Holzfasern.

Das Schadensbild an der Traufe der mittleren Dachfläche deutet nach Ansicht des Sachverständigen auf eine Undichtigkeit der Blecheindeckung hin.
