Sockelkonstruktionen im Holzbau

Barrierefreie Sockelanschlüsse

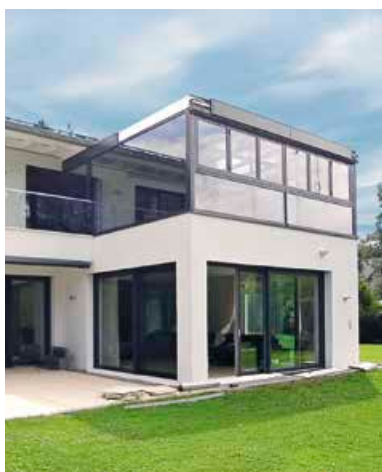
◀ Architektonische Ausbildung ohne Dachüberstände und somit volle Schlagregenbeanspruchung der Sockelbereiche

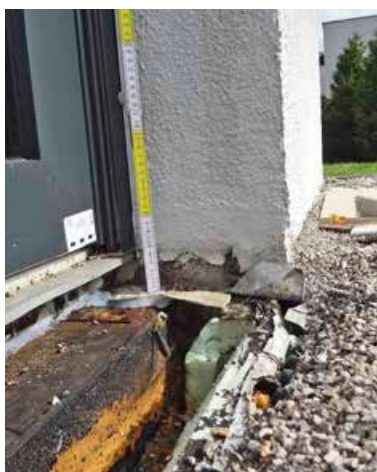
▶ Lage der Holzschwellen unterhalb der Geländeoberkante

Die Schwelle des Holzrahmenbaus wurde zweiteilig ausgeführt. Die untere Schwelle bestand aus KVH Lärche, die obere Schwelle aus KVH Fichte. Die Unterkante der Schwellenkonstruktion lag ca. 14 cm unterhalb der Geländeoberkante.

Die Ausführung erfolgte entgegen den anerkannten Regeln der Technik. Generell sind Holzschwellen immer über der Geländeoberkante einzubauen. Werden die Schwellen unterhalb der Geländeoberkante eingebaut, sind diese bei einer Undichtigkeit der Abdichtung sofort der eindringenden Feuchtigkeit ausgesetzt. Des Weiteren wurden keine zusätzlichen Maßnahmen zur Ausbildung eines barrierefreien Übergangs getroffen, wie sie durch die Flachdachrichtlinie gefordert werden.

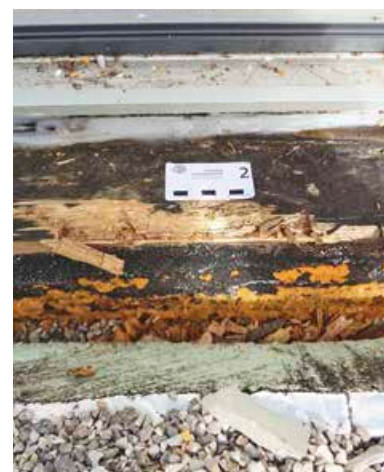
▶▶ Durch Braunfäule geschädigte Fichtenschwelle

Die freigelegten Schwellenhölzer, insbesondere die obere Fichtenschwelle, wiesen bereits einen deutlichen Befall mit holzerstörenden Pilzen auf. An den freigelegten Schwellenhölzern wurden stichprobenartig die Holzfeuchten gemessen. Hierbei wurden Holzfeuchten von ca. 30 M-% (oberflächennah) bis ca. 60 M-% (Querschnittsmitte) festgestellt.

Aufgrund der Einbausituation (nahezu vollflächiger Überzug der Schwellen mit Bitumenabdichtung) und der vorhandenen Holzfeuchten von bis

zu 60 M-% war eine zeitnahe Abtrocknung der Holzschwellen im gesamten Querschnitt über natürliche Diffusionsprozesse ausgeschlossen.

In Kombination mit dem bereits großflächig vorhandenen Befall mit holzerstörenden Pilzen war mit einem voranschreitenden Schadensausmaß zu rechnen. Infolgedessen waren die vorhandenen Schwellenhölzer unter den beiden Terrassentüren auszutauschen.
