Holzbalkendecken

Der Schimmel steckt im Gefach

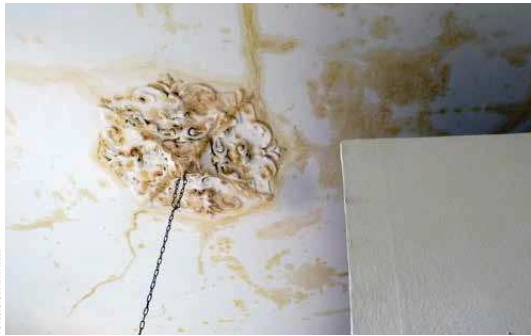
▲ Wasserschaden in einer historischen Holzbalkendecke durch Leitungsleckage

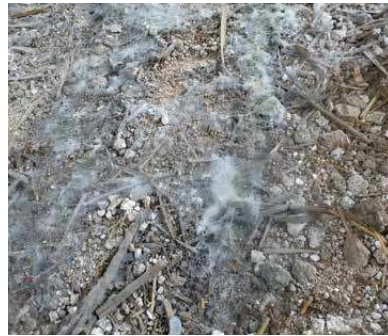
▲ Schimmelpilzbewuchs auf einer Gefachfüllung einer historischen Holzbalkendecke

Historische Gefachschüttungen sind häufig von organischen Materialien durchsetzt. Hierauf bildet sich im Zuge von Durchfeuchtungen innerhalb kurzer Zeit Schimmel. Drei bis fünf Tage reichen dafür in der Regel. Das Schimmelpilzwachstum lässt
